認證編號 CPF54023245052

## 車輛資料 Vehicle Information

## 車輛認證總結報告 Vehicle Inspection Findings

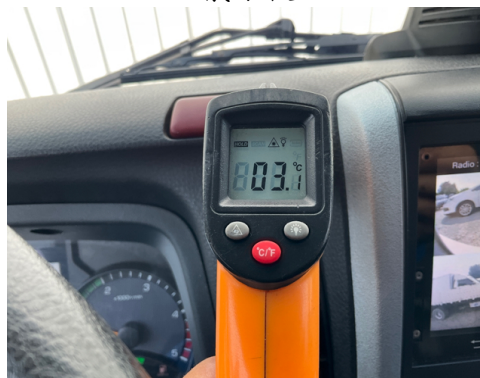
空調溫度

| 查定項目 Inspection Item | 有無異常狀況 Findings | | 備註事項 |
|---|---|---|---|
| 前空調冷氣作動中央出風口溫度 | | 3°C | |
