# YES 車輛查定報告

## 車輛認證總結報告 Vehicle Inspection Findings

廠牌：TOYOTA  
排檔型式：自排  
車門數：5門  
儀表里程數：112,978

車型：PRIUS  
引擎號碼：無引擎號碼  
車身號碼：\*\*\*KD3B35016274\*\*

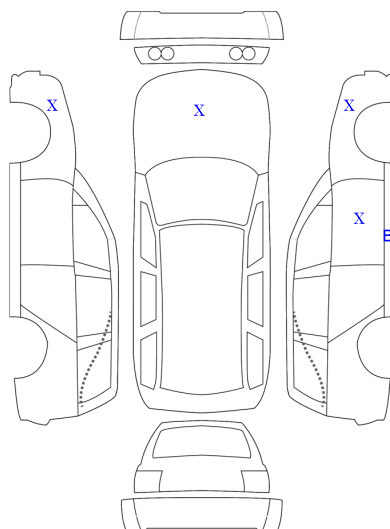
車體外觀圖

右側有鈑修痕。  
右前方有鈑修痕。  
右後方有鈑修痕。  
左前方有鈑修痕。  
正前方有鈑修痕。  
正後方有鈑修痕。

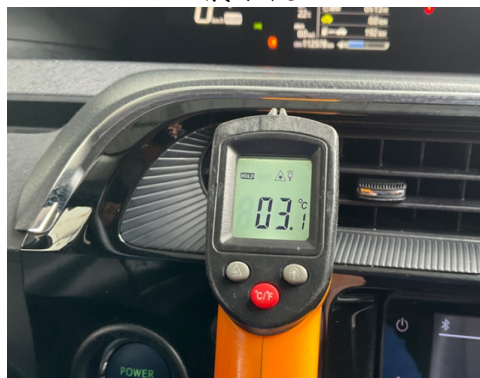
空調溫度

| 查定項目 Inspection Item | 有無異常狀況 Findings | | 備註事項 |
|---|---|---|---|
| 前空調冷氣作動中央出風口溫度 | 3°C | | |
