# YES 車輛認證書

認證編號 CPF54023247067

| 車型 Model | ALTIS |
| 年份 Year | 2012/08 |

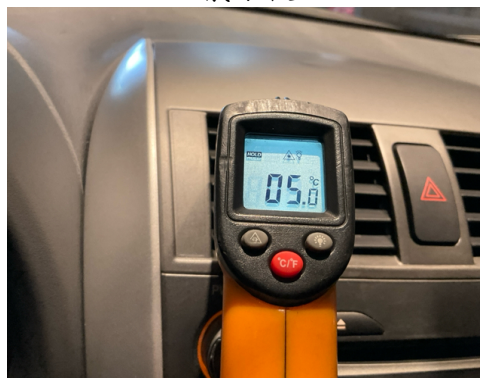
空調溫度

| 查定項目 Inspection Item | 有無異常狀況 Findings | | 備註事項 |
|---|---|---|---|
| 前空調冷氣作動中央出風口溫度 | 5°C | | |
