# YES 車輛認證書

受檢測車輛通過YES認證鑑定標準  
This vehicle has passed the YES Evaluation Standard

認證編號 CPF54023247143

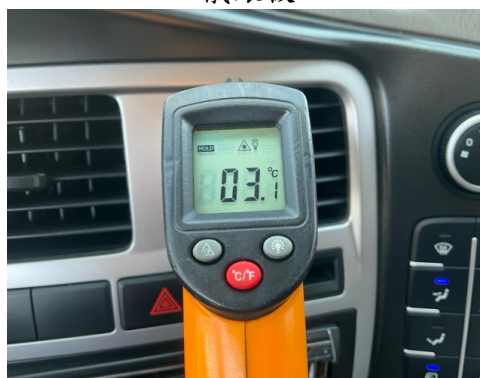
空調溫度

| 查定項目 Inspection Item | 有無異常狀況 Findings | | 備註事項 |
|---|---|---|---|
| 前空調冷氣作動中央出風口溫度 | | 5°C | |
