# YES 車輛認證書

受檢測車輛通過YES認證鑑定標準  
This vehicle has passed the YES Evaluation Standard

認證編號 CPF54023247216

## 車輛資料 Vehicle Information

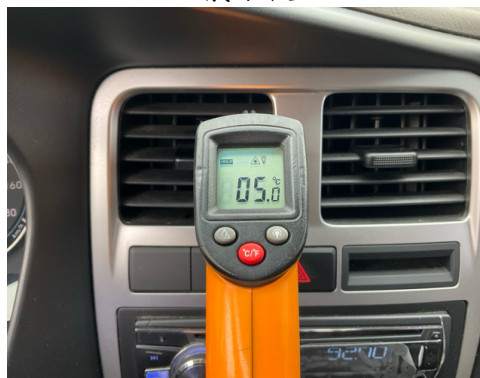
空調溫度

| 查定項目 Inspection Item | 有無異常狀況 Findings | | 備註事項 |
|---|---|---|---|
| 前空調冷氣作動中央出風口溫度 | | 5°C | |
