# YES 車輛認證書

認證編號 CPF54023247221

| 廠牌 Make | ISUZU |
| 車型 Model | ELF |

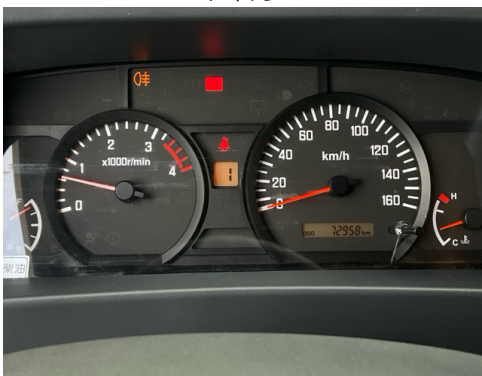
| 現況實車里程 Mileage<br>(僅揭露，不具保證效力) | 72,958 |

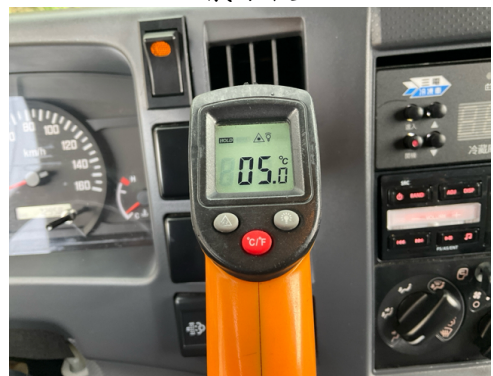
空調溫度

| 查定項目 Inspection Item | 有無異常狀況 Findings | | 備註事項 |
|---|---|---|---|
| 前空調冷氣作動中央出風口溫度 | 5°C | | |
