# YES 車輛認證書

認證編號 CPF54023248004

| 廠牌 Make | TOYOTA |
| 車型 Model | PRIUS |

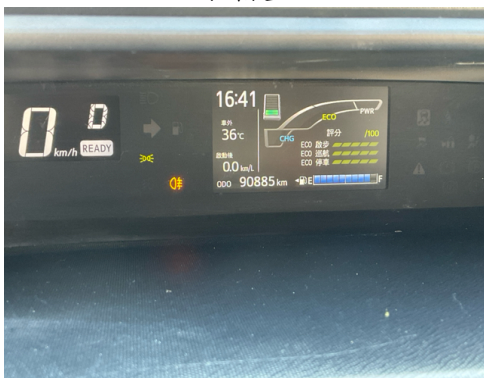
| 現況實車里程 Mileage<br>(僅揭露，不具保證效力) | 90,885 |

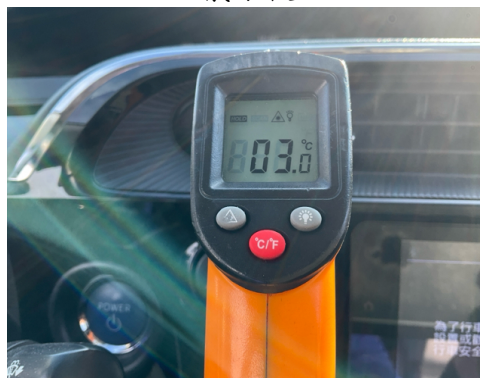
空調溫度

| 查定項目 Inspection Item | 有無異常狀況 Findings | | 備註事項 |
|---|---|---|---|
| 前空調冷氣作動中央出風口溫度 | 3°C | | |
