# YES 車輛認證書

認證編號 CPF54023249207

| 廠牌 Make | BENZ |
| 車型 Model | A-CLASS |

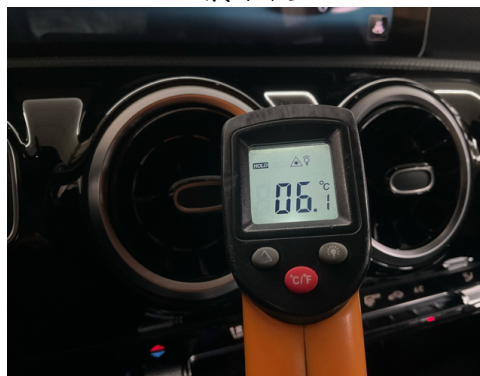
空調溫度

| 查定項目 Inspection Item | 有無異常狀況 Findings | | 備註事項 |
|---|---|---|---|
| 前空調冷氣作動中央出風口溫度 | 6°C | | |
