# YES 車輛認證書

認證編號 CPF5402324A053

| 廠牌 Make | BMW |
| 車型 Model | 1 SERIES |

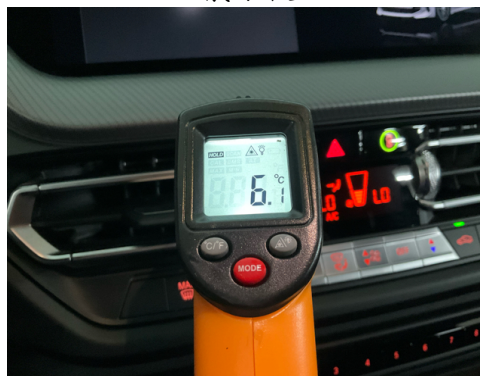
空調溫度

| 查定項目 Inspection Item | 有無異常狀況 Findings | | 備註事項 |
|---|---|---|---|
| 前空調冷氣作動中央出風口溫度 | 6°C | | |
