# YES 車輛認證書

認證編號 CPF5402324A129

| 廠牌 Make | MITSUBISHI |
| 車型 Model | VERYCA |

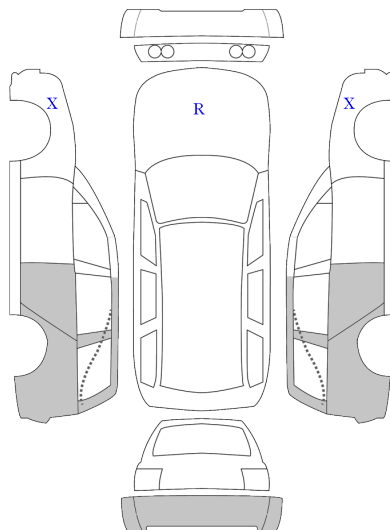
車體外觀圖

⑤ 鈑件鏽蝕、斑剝或鏽穿

B 受損面積約一個拳頭(含)以上

R 鈑件校正痕跡

本車體骨架結構無修復跡象。 X 更換
