# YES 車輛認證書

認證編號 CPF5402324B031

| 車型 Model | VIOS |
| 年份 Year | 2020/03 |

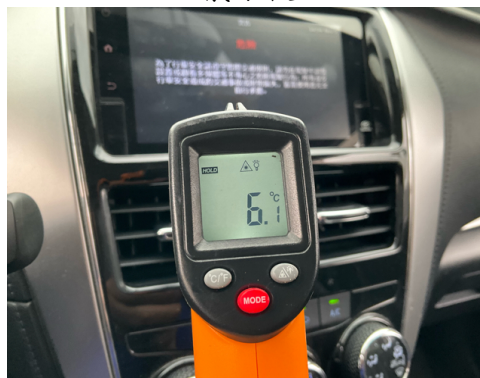
空調溫度

| 查定項目 Inspection Item | 有無異常狀況 Findings | | 備註事項 |
|---|---|---|---|
| 前空調冷氣作動中央出風口溫度 | 6°C | | |
