# YES 車輛認證書

受檢測車輛通過YES認證鑑定標準  
This vehicle has passed the YES Evaluation Standard

認證編號 CPF5402324B106

## 車輛資料 Vehicle Information

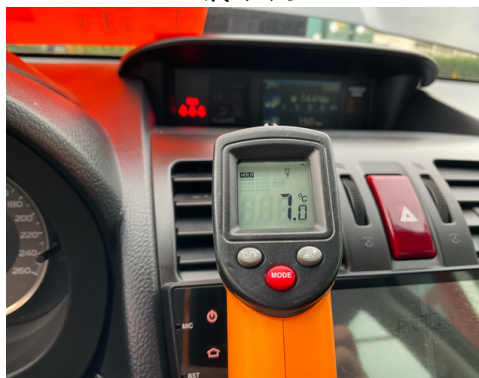
空調溫度

| 查定項目 Inspection Item | 有無異常狀況 Findings | | 備註事項 |
|---|---|---|---|
| 前空調冷氣作動中央出風口溫度 | 7°C | | |
