# YES 車輛認證書

認證編號 CPF5402324B216

| 車型 Model | DELICA |

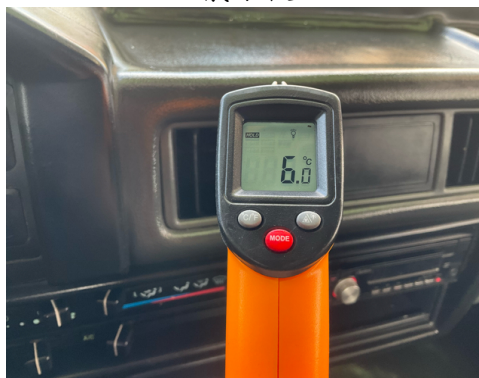
空調溫度

| 查定項目 Inspection Item | 有無異常狀況 Findings | | 備註事項 |
|---|---|---|---|
| 前空調冷氣作動中央出風口溫度 | 6°C | | |
