認證編號 CPF5402324C047

## 車輛資料 Vehicle Information

| 車型 Model | LANCER 10 |

## 車輛認證總結報告 Vehicle Inspection Findings

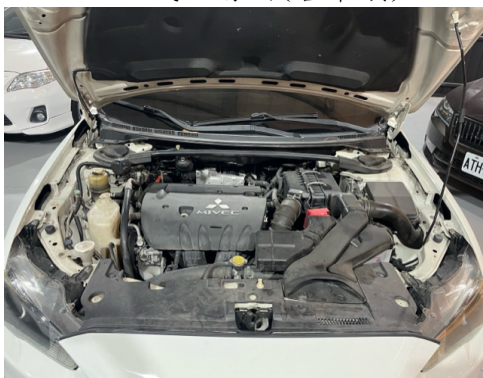
引擎室

| 5. 外觀有無漏油/水跡象 | 異常 | 6. 運轉時有無抖動或異常聲響 | 正常 |

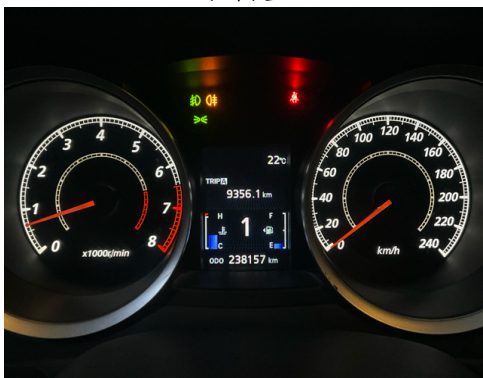
| 現況實車里程 Mileage<br>(僅揭露，不具保證效力) | 238,157 |

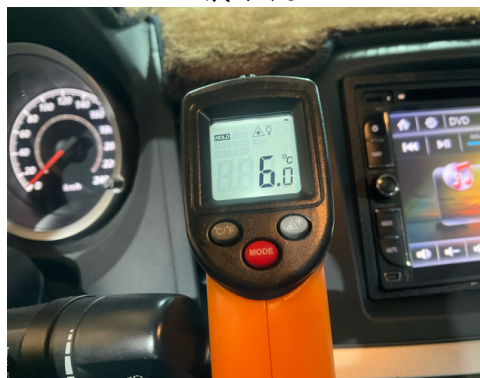
空調溫度

| 5. 前空調風速開關各段風速 | 正常 | 6. 前空調冷氣作動中央出風口溫度 | 6°C |
