認證編號 CPF5402324C085

## 車輛資料 Vehicle Information

## 車輛認證總結報告 Vehicle Inspection Findings

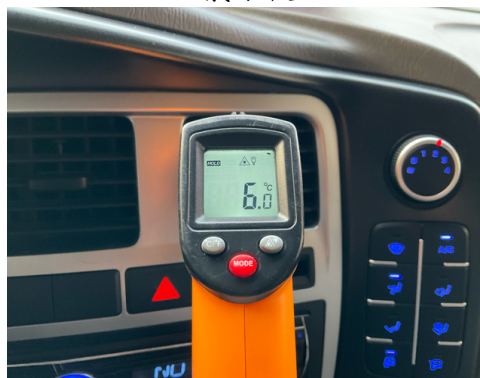
空調溫度

| 5. 前空調風速開關各段風速 | 正常 | 6. 前空調冷氣作動中央出風口溫度 | 6°C |
