# YES 車輛查定報告

## 車輛認證總結報告 Vehicle Inspection Findings

廠牌：BENZ  
排檔型式：手自排  
儀表里程數：105,643

車型：E-CLASS  
引擎號碼：無引擎號碼  
車身號碼：WDDZF6EB6HA17\*\*\*\*

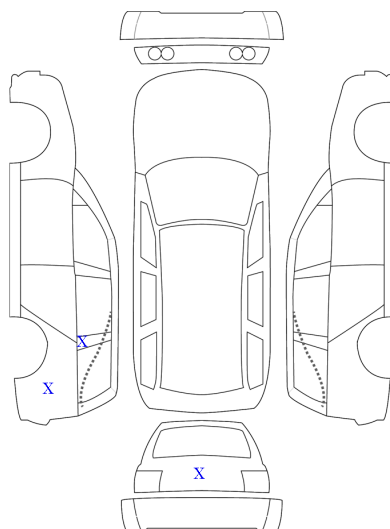
車體外觀圖

左側有鈑修痕。  
左後方有鈑修痕。  
正前方有鈑修痕。  
正後方有鈑修痕。

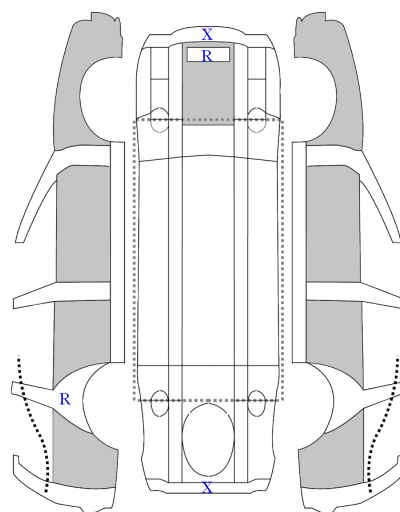
車骨結構圖

無此檢查項目  
無任何異常之痕跡。  
無任何泡水之痕跡。  
異常

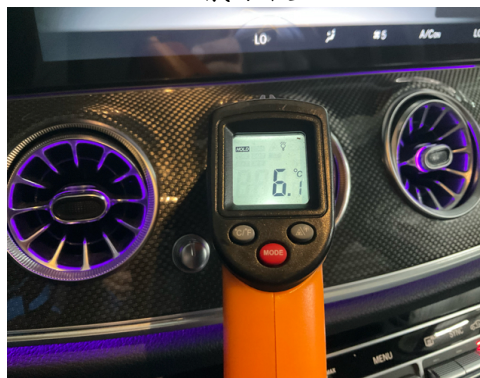
空調溫度

| 5. 前空調風速開關各段風速 | 正常 | 6. 前空調冷氣作動中央出風口溫度 | 6°C |
