認證編號 CPF54023251035

## 車輛資料 Vehicle Information

## 車輛認證總結報告 Vehicle Inspection Findings

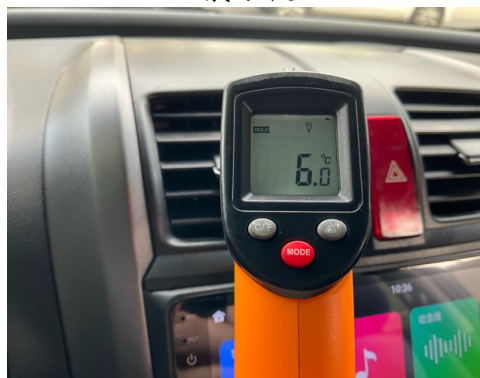
空調溫度

| 5. 前空調風速開關各段風速 | 正常 | 6. 前空調冷氣作動中央出風口溫度 | 6°C |
