認證編號 CPF54023251149

## 車輛資料 Vehicle Information

| 車型 Model | ALPHARD |

## 車輛認證總結報告 Vehicle Inspection Findings

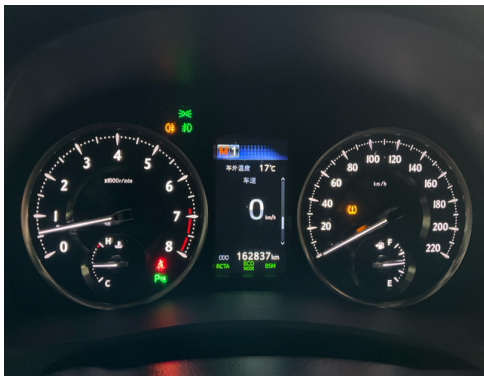
| 現況實車里程 Mileage<br>(僅揭露，不具保證效力) | 162,837 |

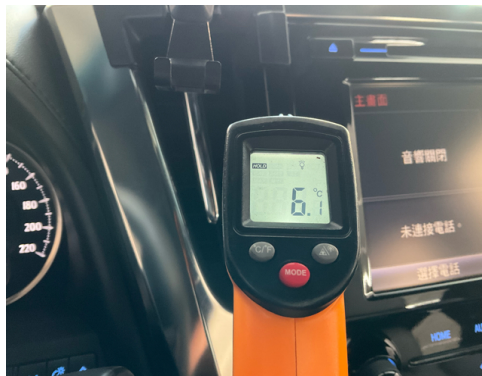
空調溫度

| 1. 檢查室外氣溫 | 17°C | 2. 後空調冷氣作動中央出風口溫度 | 6°C |
| 5. 前空調風速開關各段風速 | 正常 | 6. 前空調冷氣作動中央出風口溫度 | 6°C |
