認證編號 CPF54023252053

## 車輛資料 Vehicle Information

## 車輛認證總結報告 Vehicle Inspection Findings

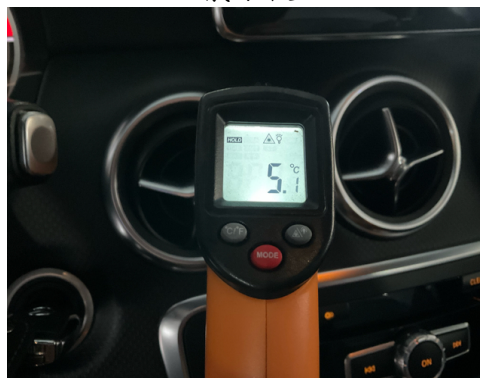
空調溫度

| 5. 前空調風速開關各段風速 | 正常 | 6. 前空調冷氣作動中央出風口溫度 | 5°C |
