# YES 車輛認證書

認證編號 CPF54023252061

| 廠牌 Make | TOYOTA |
| 車型 Model | YARIS |

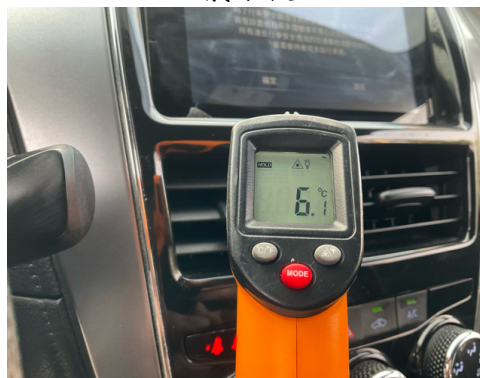
空調溫度

| 5. 前空調風速開關各段風速 | 正常 | 6. 前空調冷氣作動中央出風口溫度 | 6°C |
