認證編號 CPF54023253001

## 車輛資料 Vehicle Information

## 車輛認證總結報告 Vehicle Inspection Findings

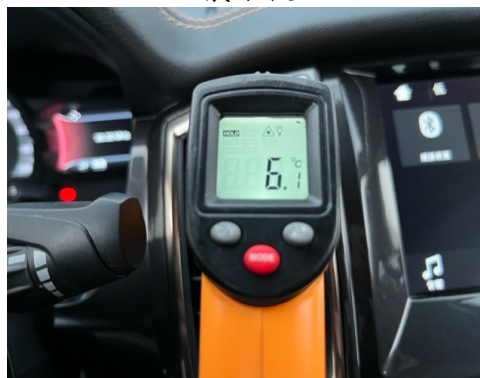
空調溫度

| 5. 前空調風速開關各段風速 | 正常 | 6. 前空調冷氣作動中央出風口溫度 | 6°C |
