認證編號 CPF54023253038

## 車輛資料 Vehicle Information

## 車輛認證總結報告 Vehicle Inspection Findings

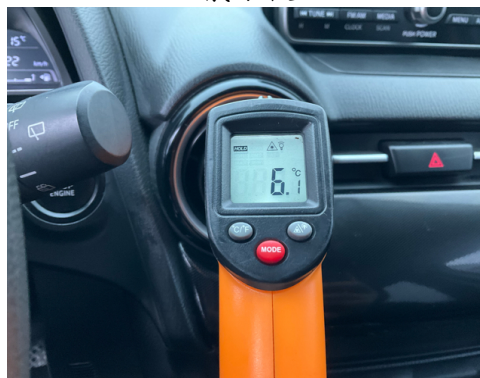
空調溫度

| 5. 前空調風速開關各段風速 | 正常 | 6. 前空調冷氣作動中央出風口溫度 | 6°C |
