# YES 車輛查定報告

## 車輛認證總結報告 Vehicle Inspection Findings

廠牌：TOYOTA  
排檔型式：手自排  
儀表里程數：91,607

車型：ALTIS  
引擎號碼：\*\*\*Y6643\*\*  
車身號碼：ZRE211~004\*\*\*\*

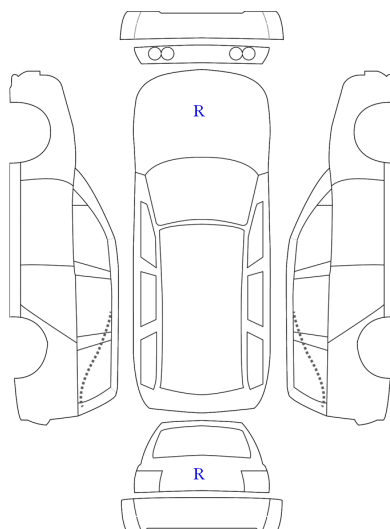
車體外觀圖

正前方有鈑修痕。  
正後方有鈑修痕。

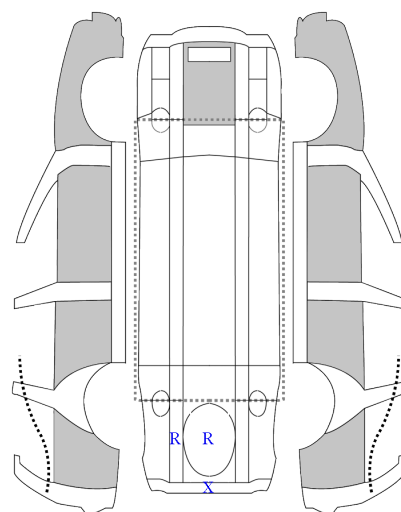
車骨結構圖

無任何異常之痕跡。  
無任何異常之痕跡。  
無任何泡水之痕跡。  
異常
