認證編號 CPF54023253149

## 車輛資料 Vehicle Information

## 車輛認證總結報告 Vehicle Inspection Findings

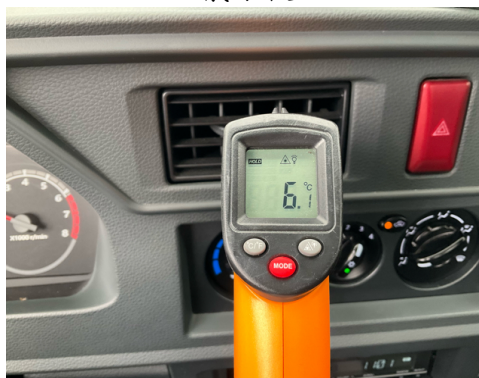
空調溫度

| 5. 前空調風速開關各段風速 | 正常 | 6. 前空調冷氣作動中央出風口溫度 | 6°C |
