認證編號 CPF54023253188

## 車輛資料 Vehicle Information

## 車輛認證總結報告 Vehicle Inspection Findings

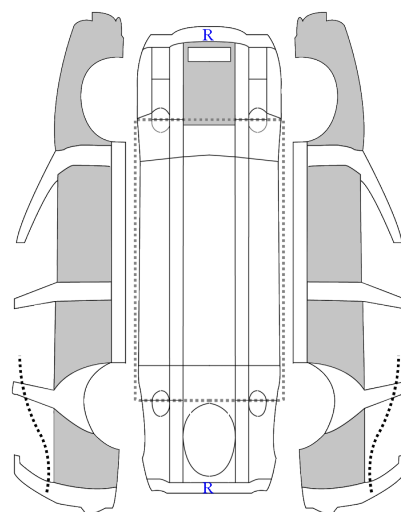
車骨結構圖

本車體骨架結構無修復跡象。

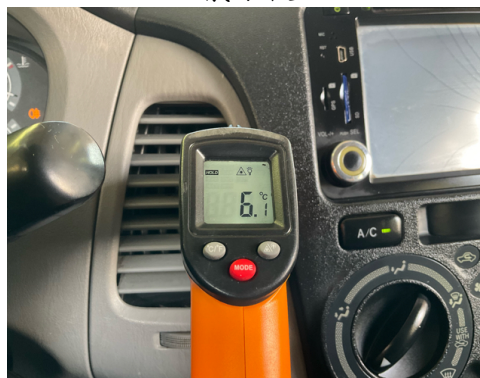
空調溫度

| 5. 前空調風速開關各段風速 | 正常 | 6. 前空調冷氣作動中央出風口溫度 | 6°C |
