認證編號 CPF54023253230

車輛資料 Vehicle Information

廠牌 Make	TOYOTA
車型 Model	ALTIS
年份 Year	2016/09
排氣量 Displacement	1,798
車身號碼 VIN	ZRE172-563****
引擎號碼 Engine Number	***Y3338**
現況實車里程 Mileage (僅揭露, 不具保證效力)	124,295

車輛認證總結報告 Vehicle Inspection Findings

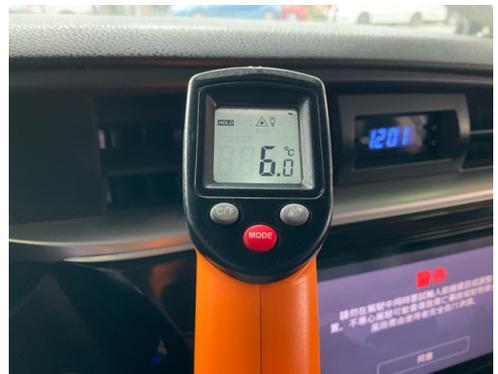
空調溫度

1. 檢查室外氣溫	16°C	2. 後空調冷氣作動中央出風口溫度	無此項目
3. 冷凝器散熱風扇有無運轉異常	正常	4. 前空調冷氣A/C開關燈號	正常
5. 前空調風速開關各段風速	正常	6. 前空調冷氣作動中央出風口溫度	6°C
7. 後空調冷氣A/C開關燈號	無此項目	8. 後空調風速開關各段風速	無此項目
