認證編號 CPF54023254025

## 車輛資料 Vehicle Information

## 車輛認證總結報告 Vehicle Inspection Findings

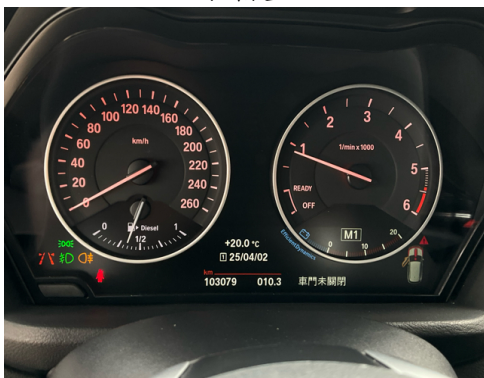
| 現況實車里程 Mileage<br>(僅揭露，不具保證效力) | 103,079 |

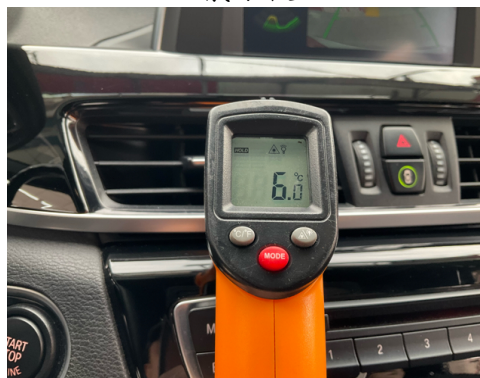
空調溫度

| 5. 前空調風速開關各段風速 | 正常 | 6. 前空調冷氣作動中央出風口溫度 | 6°C |
