認證編號 CPF54023254080

## 車輛資料 Vehicle Information

## 車輛認證總結報告 Vehicle Inspection Findings

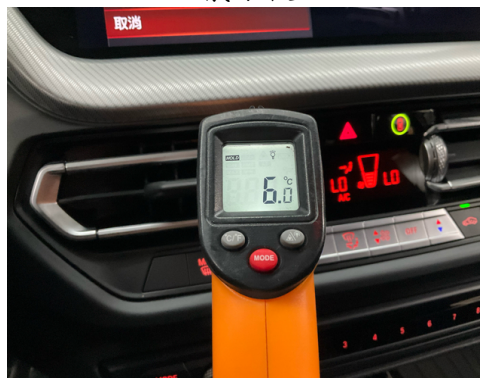
空調溫度

| 5. 前空調風速開關各段風速 | 正常 | 6. 前空調冷氣作動中央出風口溫度 | 6°C |
