認證編號 CPF54023254123

## 車輛資料 Vehicle Information

## 車輛認證總結報告 Vehicle Inspection Findings

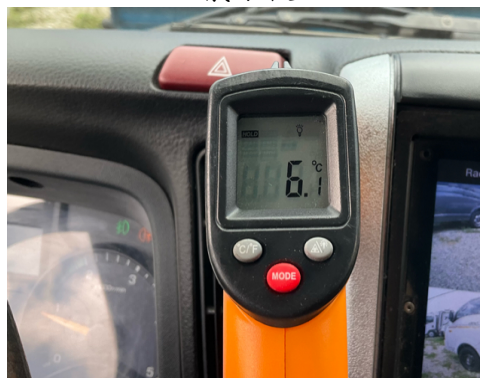
空調溫度

| 5. 前空調風速開關各段風速 | 正常 | 6. 前空調冷氣作動中央出風口溫度 | 6°C |
