認證編號 CPF54023254126

## 車輛資料 Vehicle Information

## 車輛認證總結報告 Vehicle Inspection Findings

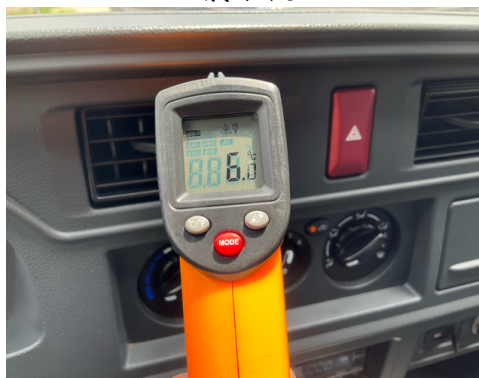
空調溫度

| 5. 前空調風速開關各段風速 | 正常 | 6. 前空調冷氣作動中央出風口溫度 | 6°C |
