認證編號 CPF54023254135

## 車輛資料 Vehicle Information

## 車輛認證總結報告 Vehicle Inspection Findings

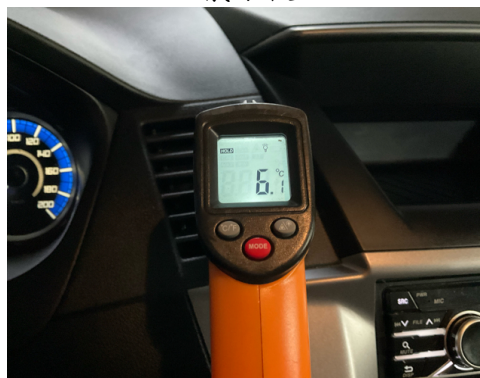
空調溫度

| 5. 前空調風速開關各段風速 | 正常 | 6. 前空調冷氣作動中央出風口溫度 | 6°C |
