# YES 車輛查定報告

## 車輛認證總結報告 Vehicle Inspection Findings

廠牌：TOYOTA  
排檔型式：手自排  
儀表里程數：86,272

車型：YARIS  
引擎號碼：\*\*\*X4056\*\*  
車身號碼：NSP151~406\*\*\*

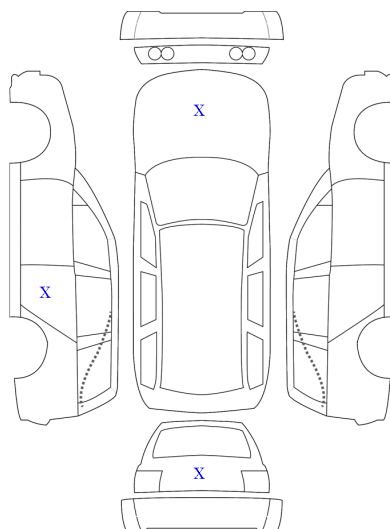
車體外觀圖

左側有鈑修痕。  
正前方有鈑修痕。  
正後方有鈑修痕。

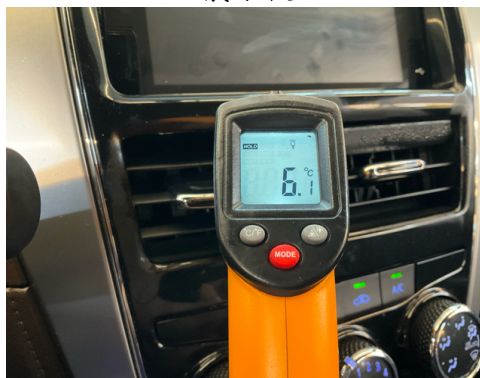
空調溫度

| 5. 前空調風速開關各段風速 | 正常 | 6. 前空調冷氣作動中央出風口溫度 | 6°C |
