# YES 車輛認證書

認證編號 CPF54023255016

| 廠牌 Make | HONDA |
| 車型 Model | CR-V |

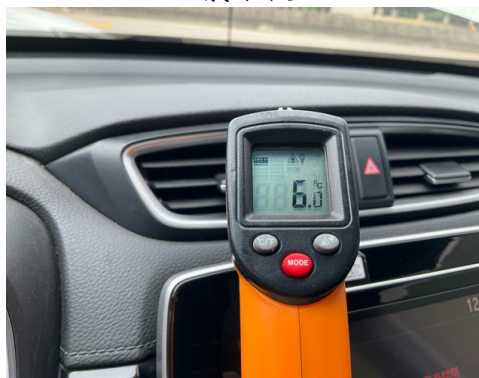
空調溫度

| 5. 前空調風速開關各段風速 | 正常 | 6. 前空調冷氣作動中央出風口溫度 | 6°C |
