認證編號 CPF54023255023

## 車輛資料 Vehicle Information

## 車輛認證總結報告 Vehicle Inspection Findings

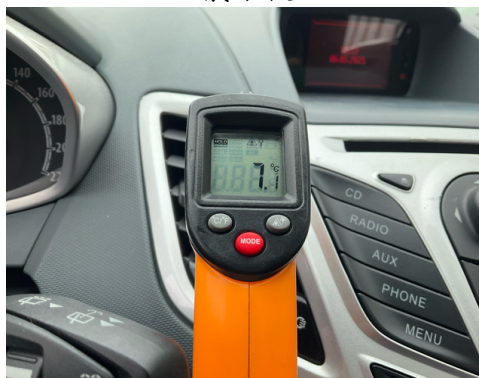
空調溫度

| 5. 前空調風速開關各段風速 | 正常 | 6. 前空調冷氣作動中央出風口溫度 | 7°C |
