認證編號 CPF54023255086

| 廠牌 Make | TOYOTA |
| 車型 Model | ALTIS |

## 車輛認證總結報告 Vehicle Inspection Findings

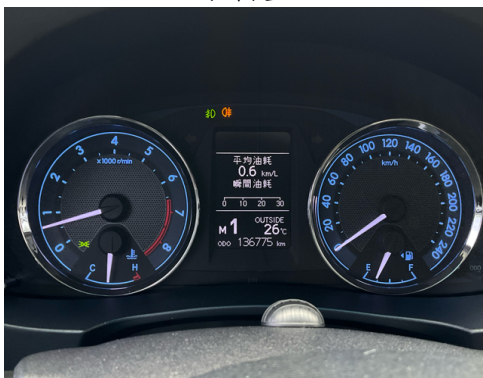
| 現況實車里程 Mileage<br>(僅揭露，不具保證效力) | 136,775 |

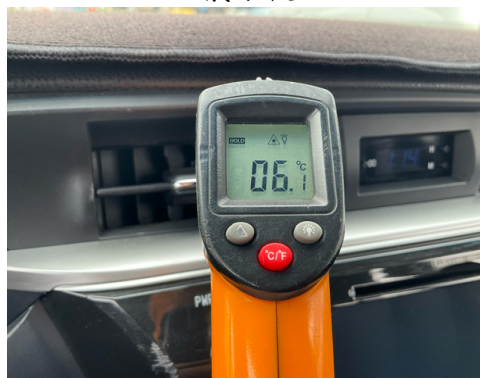
空調溫度

| 5. 前空調風速開關各段風速 | 正常 | 6. 前空調冷氣作動中央出風口溫度 | 6°C |
