認證編號 CPF54023255087

## 車輛資料 Vehicle Information

## 車輛認證總結報告 Vehicle Inspection Findings

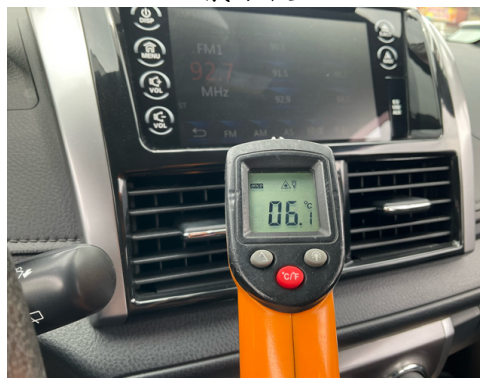
空調溫度

| 5. 前空調風速開關各段風速 | 正常 | 6. 前空調冷氣作動中央出風口溫度 | 6°C |
