認證編號 CPF54023255099

## 車輛資料 Vehicle Information

## 車輛認證總結報告 Vehicle Inspection Findings

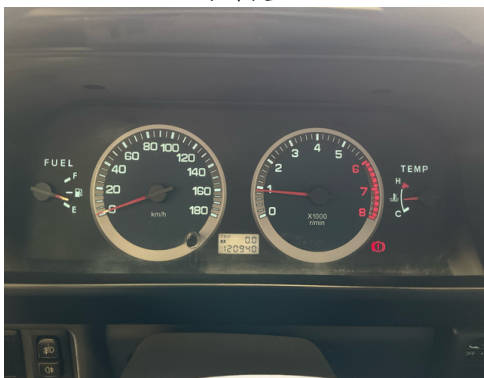
| 現況實車里程 Mileage<br>(僅揭露，不具保證效力) | 120,940 |

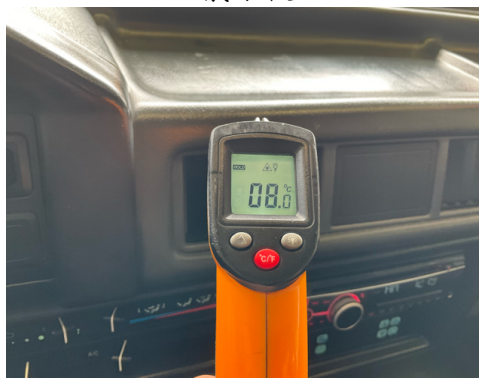
空調溫度

| 5. 前空調風速開關各段風速 | 正常 | 6. 前空調冷氣作動中央出風口溫度 | 8°C |
