認證編號 CPF54023255168

## 車輛資料 Vehicle Information

## 車輛認證總結報告 Vehicle Inspection Findings

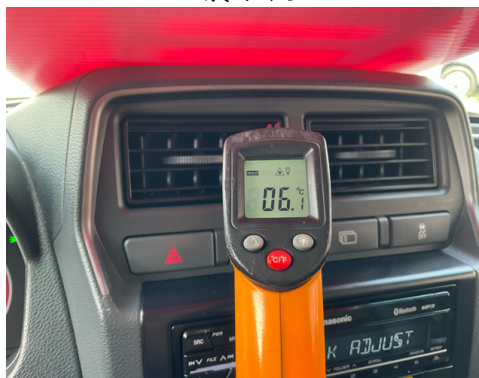
空調溫度

| 5. 前空調風速開關各段風速 | 正常 | 6. 前空調冷氣作動中央出風口溫度 | 6°C |
