認證編號 CPF54023255172

## 車輛資料 Vehicle Information

## 車輛認證總結報告 Vehicle Inspection Findings

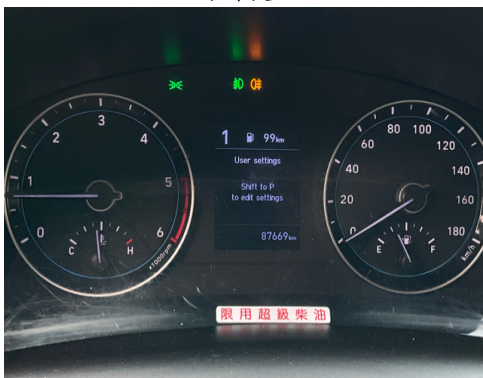
| 現況實車里程 Mileage<br>(僅揭露，不具保證效力) | 87,669 |

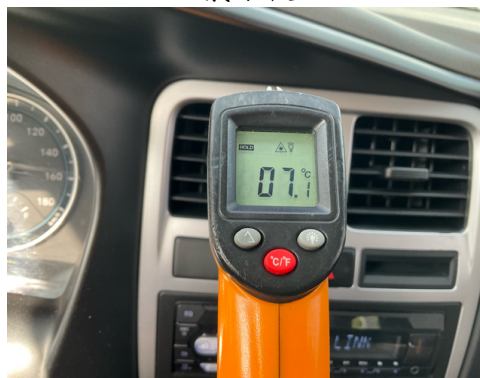
空調溫度

| 5. 前空調風速開關各段風速 | 正常 | 6. 前空調冷氣作動中央出風口溫度 | 7°C |
