認證編號 CPF54023255191

## 車輛資料 Vehicle Information

## 車輛認證總結報告 Vehicle Inspection Findings

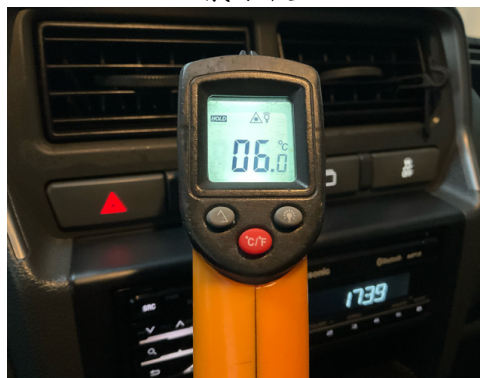
空調溫度

| 5. 前空調風速開關各段風速 | 正常 | 6. 前空調冷氣作動中央出風口溫度 | 6°C |
