# YES 車輛查定報告

## 車輛認證總結報告 Vehicle Inspection Findings

廠牌：FORD  
排檔型式：自手排  
儀表里程數：267,951

車型：FOCUS  
引擎號碼：\*\*\*0350\*\*  
車身號碼：E2802\*\*\*\*

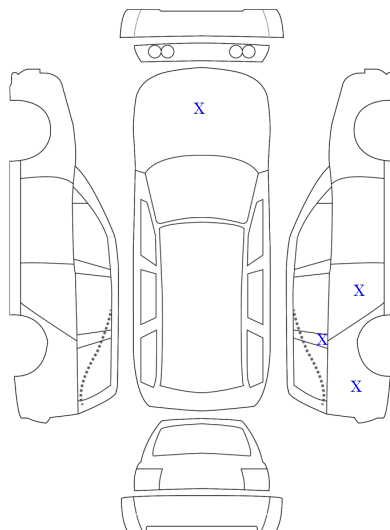
車體外觀圖

右側有鈑修痕。  
右後方有鈑修痕。  
左側有鈑修痕。  
正前方有鈑修痕。  
正後方有鈑修痕。

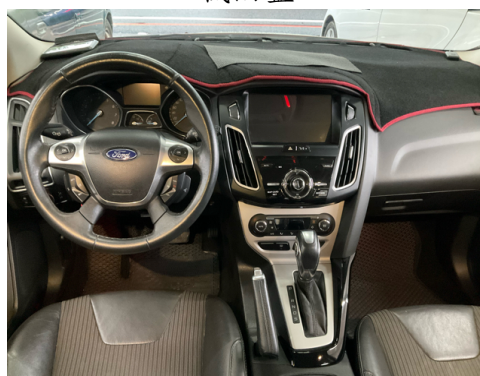
儀錶板

| 3. 警告指示燈有無異常作動 | 異常 | 4. 機油油量、油質有無異常 | 正常 |

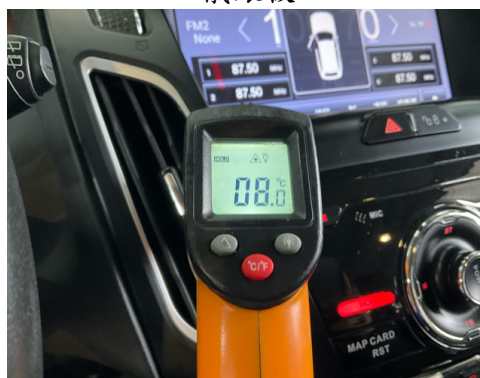
空調溫度

| 5. 前空調風速開關各段風速 | 正常 | 6. 前空調冷氣作動中央出風口溫度 | 8℃ |
