認證編號 CPF54023256032

## 車輛資料 Vehicle Information

## 車輛認證總結報告 Vehicle Inspection Findings

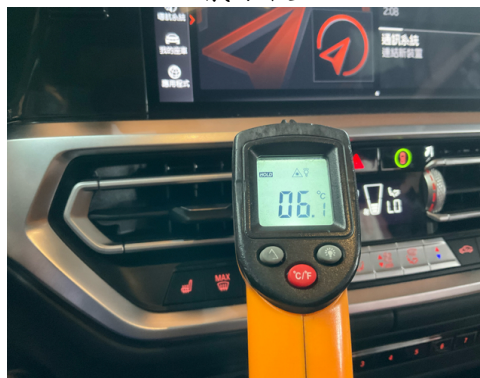
空調溫度

| 5. 前空調風速開關各段風速 | 正常 | 6. 前空調冷氣作動中央出風口溫度 | 6°C |
