# YES 車輛認證書

認證編號 CPF54023256037

| 廠牌 Make | NISSAN |
| 車型 Model | TIIDA |

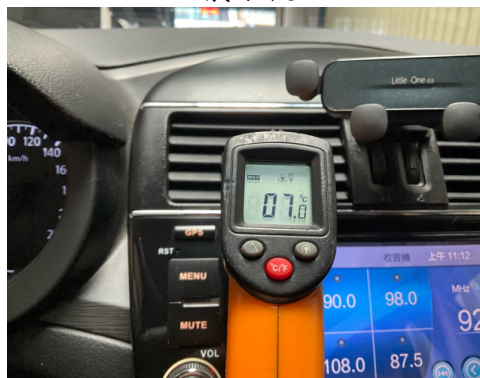
空調溫度

| 5. 前空調風速開關各段風速 | 正常 | 6. 前空調冷氣作動中央出風口溫度 | 7°C |
