# YES 車輛認證書

認證編號 CPF54023256094

| 廠牌 Make | FORD |
| 車型 Model | KUGA |

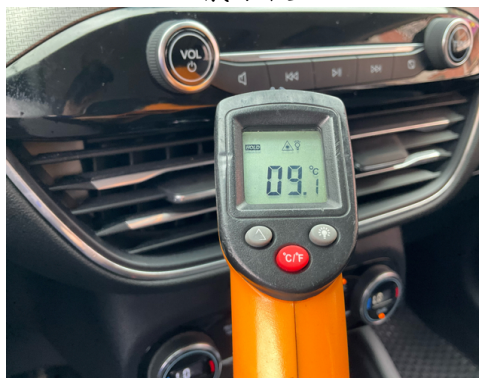
空調溫度

| 5. 前空調風速開關各段風速 | 正常 | 6. 前空調冷氣作動中央出風口溫度 | 9°C |
