認證編號 CPF54023256097

## 車輛資料 Vehicle Information

## 車輛認證總結報告 Vehicle Inspection Findings

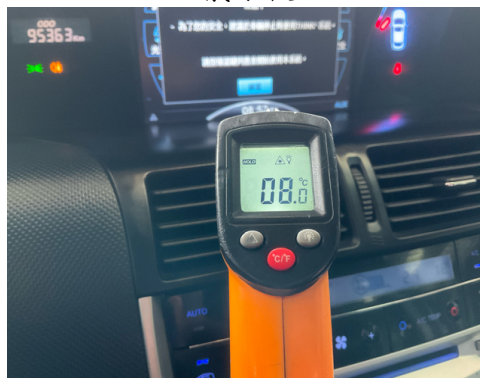
空調溫度

| 5. 前空調風速開關各段風速 | 正常 | 6. 前空調冷氣作動中央出風口溫度 | 8°C |
