認證編號 CPF54023256188

## 車輛資料 Vehicle Information

## 車輛認證總結報告 Vehicle Inspection Findings

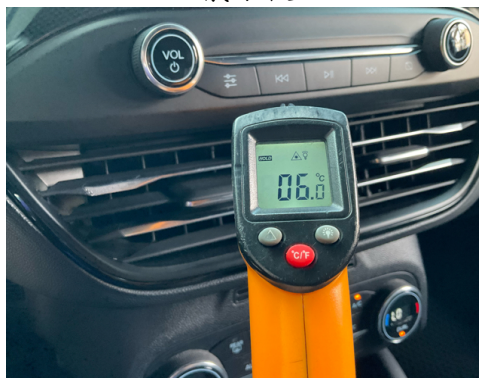
空調溫度

| 5. 前空調風速開關各段風速 | 正常 | 6. 前空調冷氣作動中央出風口溫度 | 6°C |
