認證編號 CPF54023256202

## 車輛資料 Vehicle Information

## 車輛認證總結報告 Vehicle Inspection Findings

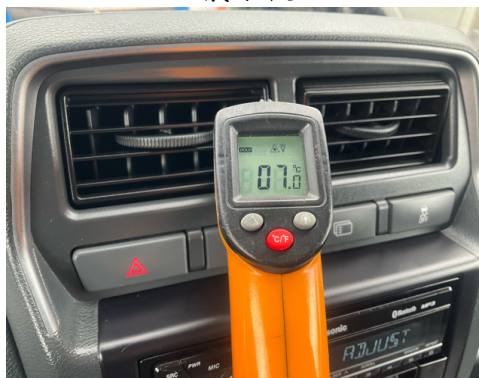
空調溫度

| 5. 前空調風速開關各段風速 | 正常 | 6. 前空調冷氣作動中央出風口溫度 | 7°C |
