# YES 車輛認證書

認證編號 CPF54023256204

## 車輛資料 Vehicle Information

## 車輛認證總結報告 Vehicle Inspection Findings

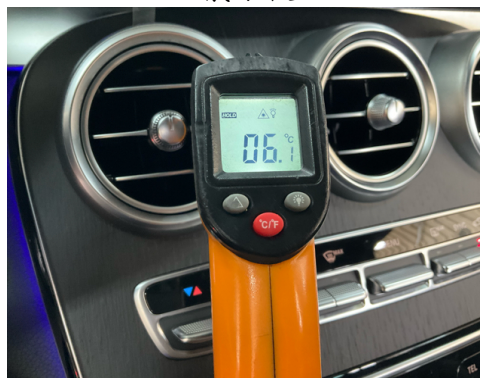
空調溫度

| 5. 前空調風速開關各段風速 | 正常 | 6. 前空調冷氣作動中央出風口溫度 | 6°C |
