# YES 車輛認證書

認證編號 CPF54023257004

| 廠牌 Make | BENZ |
| 車型 Model | V-CLASS |

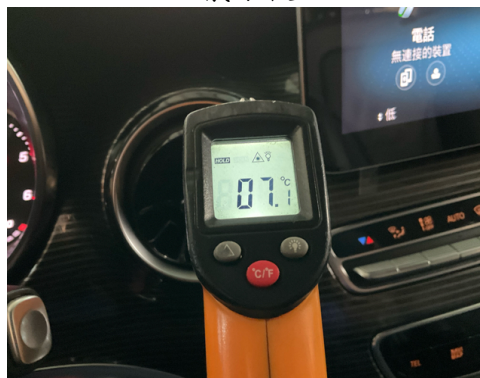
空調溫度

| 1. 檢查室外氣溫 | 35°C | 2. 後空調冷氣作動中央出風口溫度 | 9°C |
| 5. 前空調風速開關各段風速 | 正常 | 6. 前空調冷氣作動中央出風口溫度 | 7°C |
