認證編號 CPF54023257044

## 車輛資料 Vehicle Information

## 車輛認證總結報告 Vehicle Inspection Findings

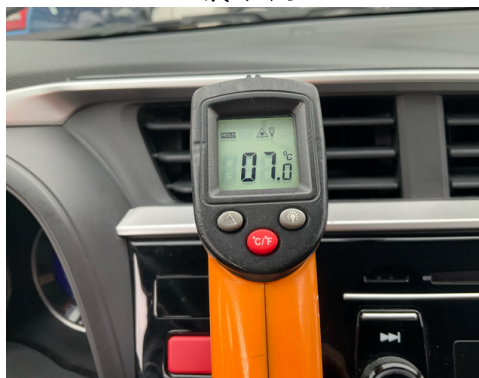
空調溫度

| 5. 前空調風速開關各段風速 | 正常 | 6. 前空調冷氣作動中央出風口溫度 | 7°C |
